**Commune de
Cossonay**

PREAVIS N° 05/2024 AU CONSEIL COMMUNAL

**Réfection de la chaussée et adaptation des réseaux
souterrains au chemin de Jolimont**

le 17 juin 2024 / bab

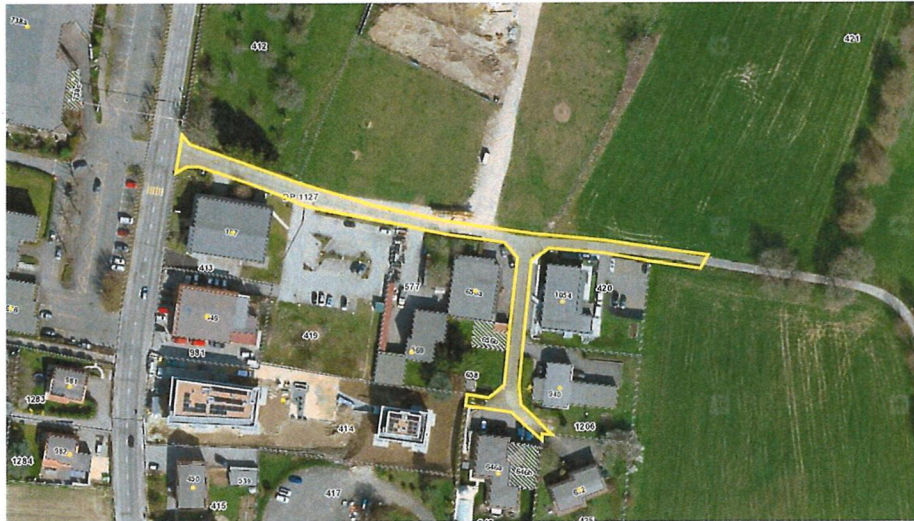
Il s'agit du projet initial. La surface de chaussée existante est représentée en jaune ci-dessous.

Repérage de la surface de chaussée à reprendre dans le cadre des travaux d'assainissement du chemin de Jolimont.

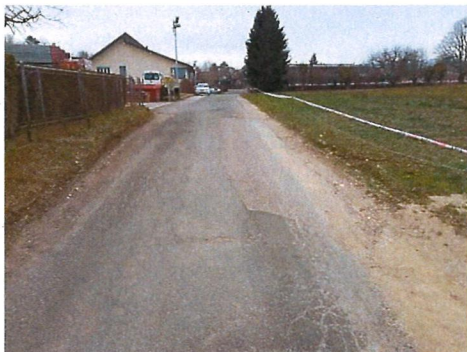
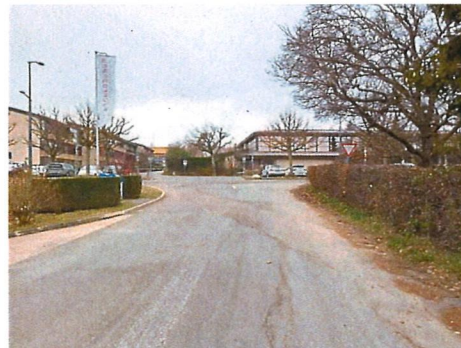
La chaussée étant fortement dégradée comme en attestent les photos ci-dessous, il est nécessaire de la refaire en totalité.

Photos du chemin de Jolimont : la chaussée est fortement dégradée, de manière généralisée

Suite à une analyse de la chaussée effectuée par une entreprise spécialisée sur mandat de la Commune, il apparaît que l'enrobé existant d'épaisseur variable entre 7 et 10 cm est contaminé par du HAP (hydrocarbures aromatiques polycycliques¹). La couche bitumineuse est posée sur une grave d'environ 20 cm d'épaisseur).

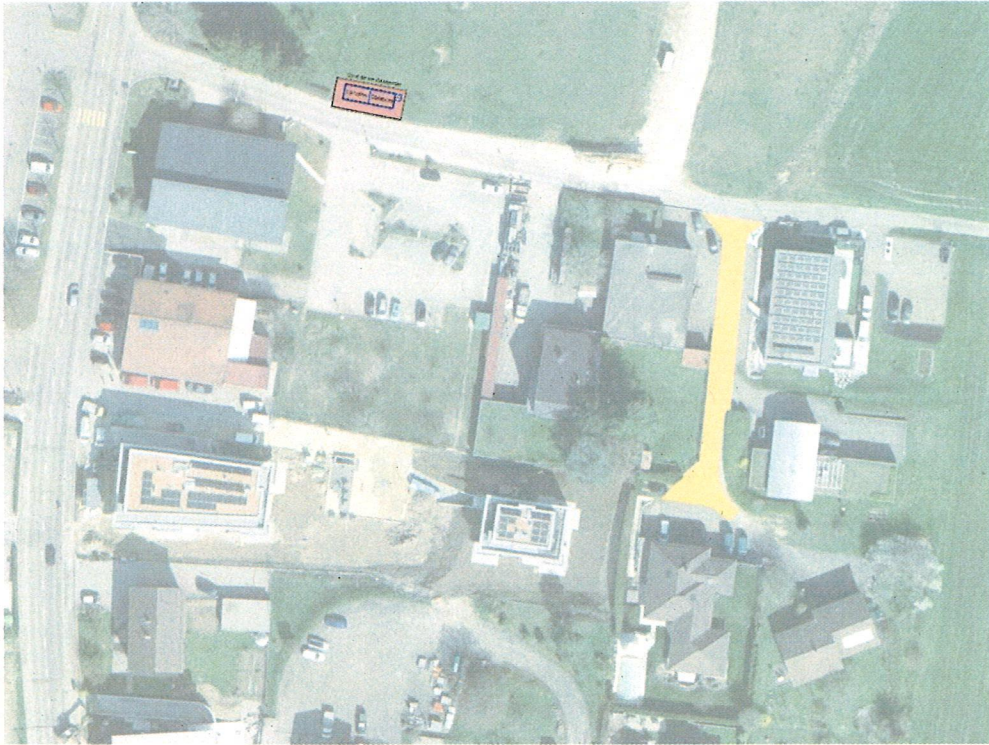
Phase 5 - Planie et pose d'enrobé
(2 semaines)

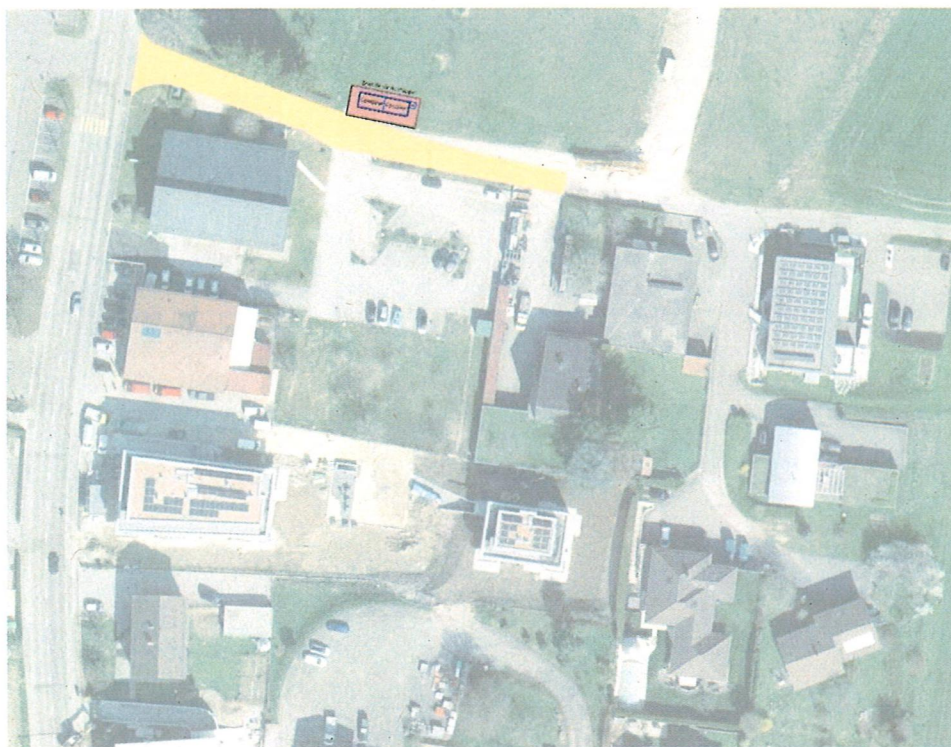
Phase 7 - Planie et pose d'enrobé
(2 semaines)
